2024 年的品質改善亮點項目

硬鋸型板式熱交換器部

燃料電池事業部

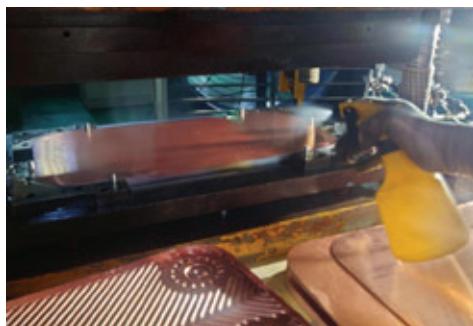
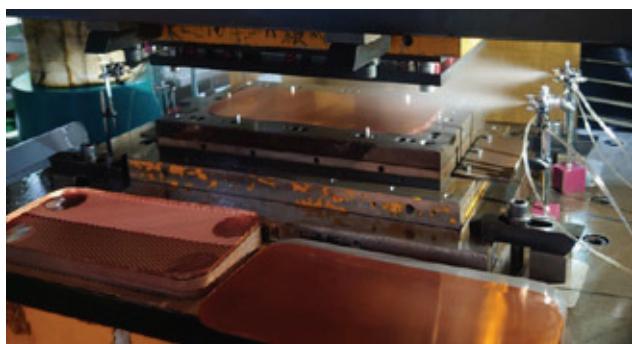
改善前情形

以手動按壓油壺噴油

- 噴油位置及油量公差較大，作業時間較長。
- 因人員於沖床單側作業，故噴油位置受限。

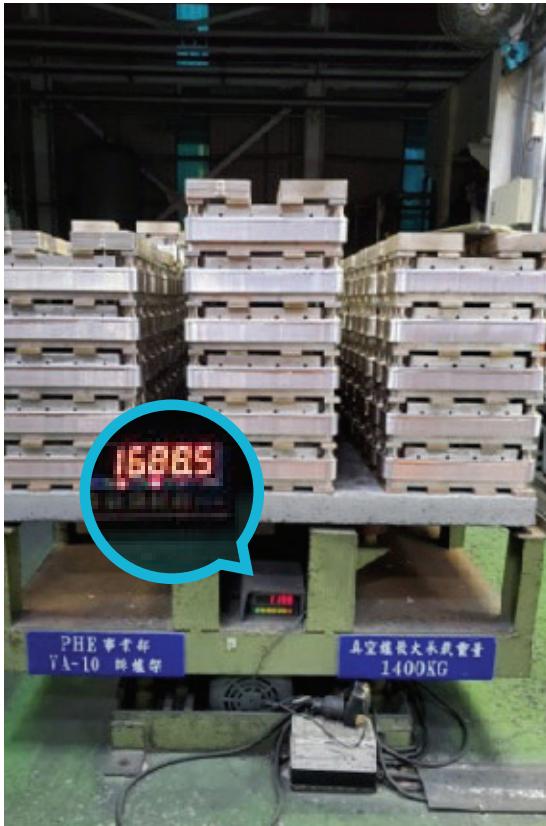
改善前情形

人工目視判讀，排爐總重量。

- 不同設備有不同限重，原以人工目視判讀是否超重。

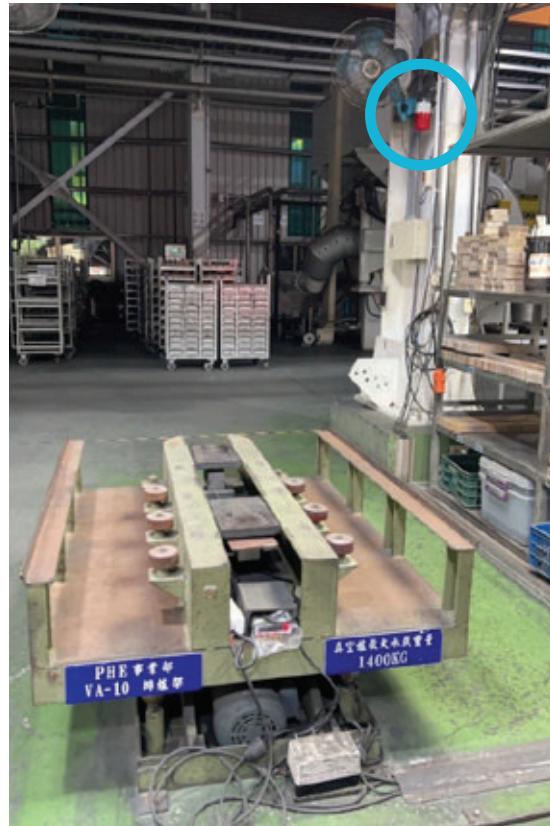
改善後成效

超重時以燈號警示

- 減少人員誤判
- 判讀容易，亦符人因工程，不需彎腰。

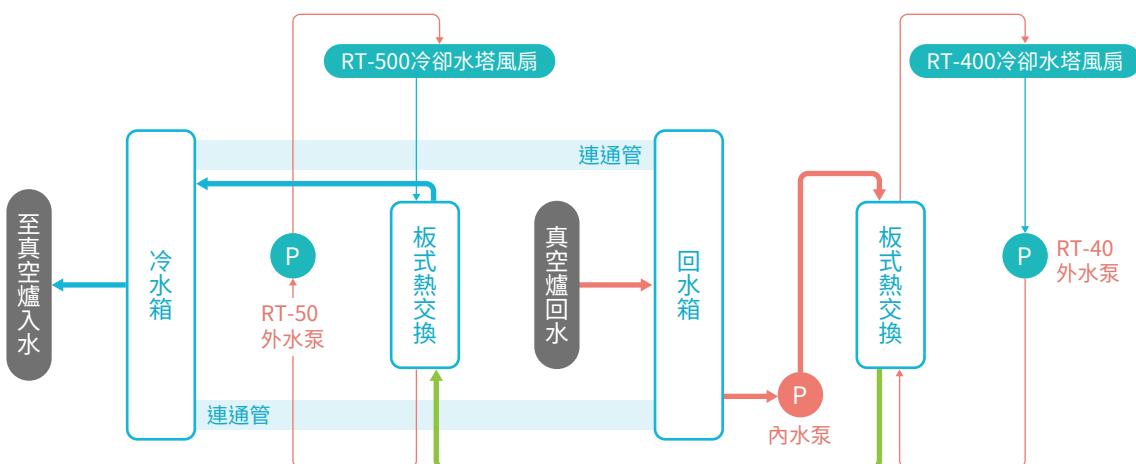
改善前情形

開機持續運轉

- 真空爐附屬設備水循環系統，原只要 VA16 至 VA23 任一真空爐啟動降溫水系統即開始運作。
 - 啓動即運轉的泵浦
 - 內水泵 75HP 55KW*1
 - 外水泵 75HP 55KW*1
 - 冷卻水塔循環扇 15HP*222KW*1

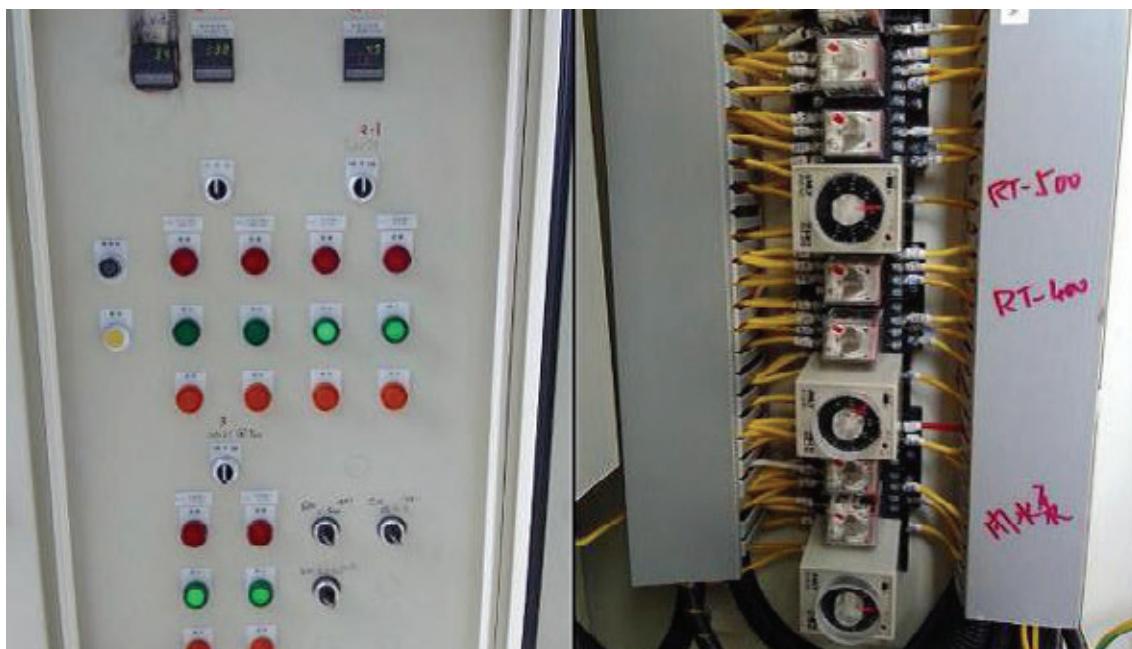
改善後成效

溫度達 38 度才自動運轉

- 利用水箱水溫控制內 / 外水泵啟停。
- 非持續運轉，可達省電及減少設備損耗。

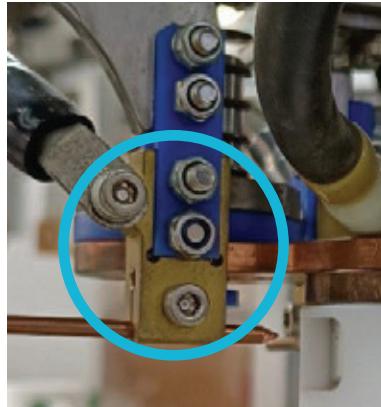
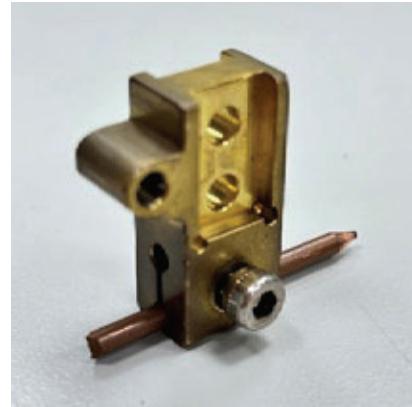
改善前情形

- 銅棒夾具力臂過短無法有效地鎖緊銅棒，造成焊接品質 NG% 約 10%~30%
- 銅棒損耗更新與校正頻率極高，約生產 200 支產品必須更換，每次一小時。

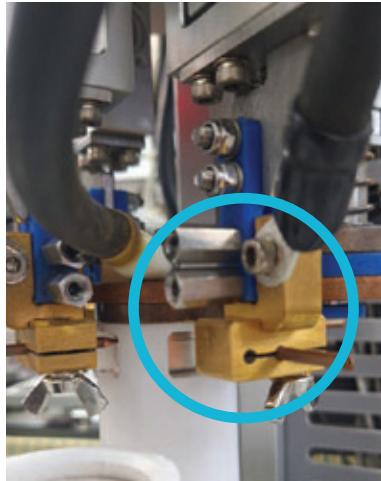
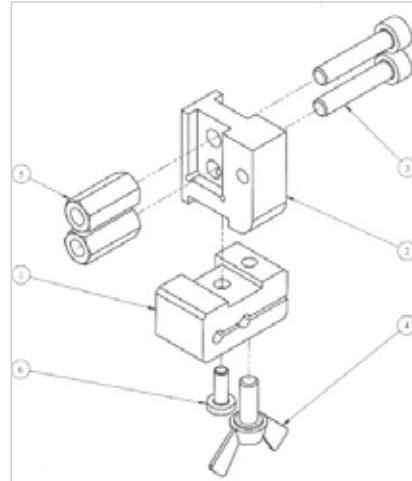
改善後成效

- 改善夾具設計，力臂加長有效鎖緊銅棒，統計近 7 萬支產品，異常脫焊 NG% 降為 0.76%。
- 改為蝶型螺絲由下往上鎖緊，在狹隘空間不需使用工具，可快速更換損耗銅棒。
